平成28年2月12日

報道発表資料

川崎区日進町簡易宿泊所火災原因調査結果について

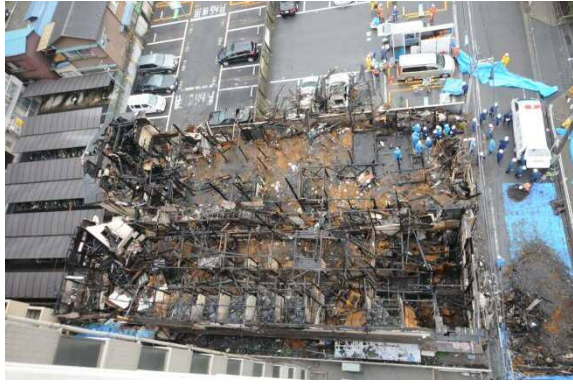
写真1 実況見分前

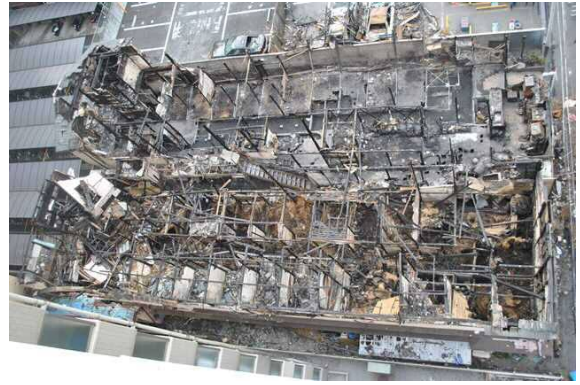
写真2 実況見分後

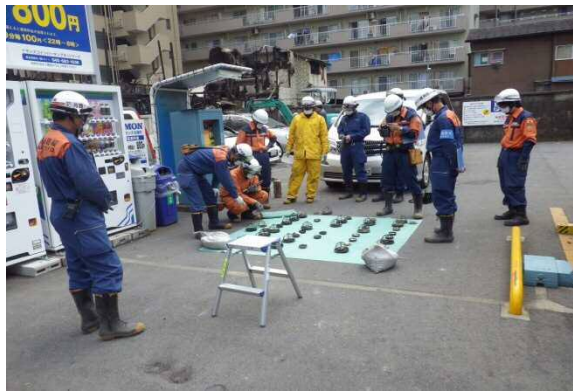
漏電や屋内配線等が起因する火災について、実況見分結果、消防用設備の試験及び各関係者の供述等から考察したところ、出火の可能性を否定

写真3 消防用設備の発掘（感知器）

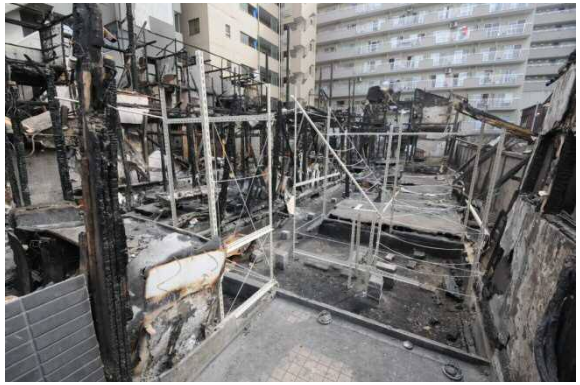
吉田屋1階ホール

写真4 出火箇所の復元（1階ホール）

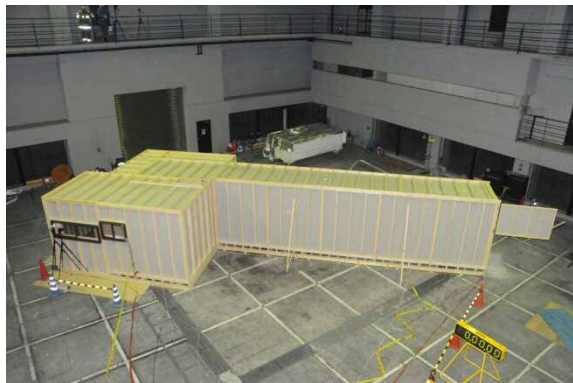
消防庁消防研究センターと合同で、吉田屋1階の必要区画を実大規模で再現し、大規模な燃焼実験を実施

写真5 燃焼実験建物（1階部分を再現）

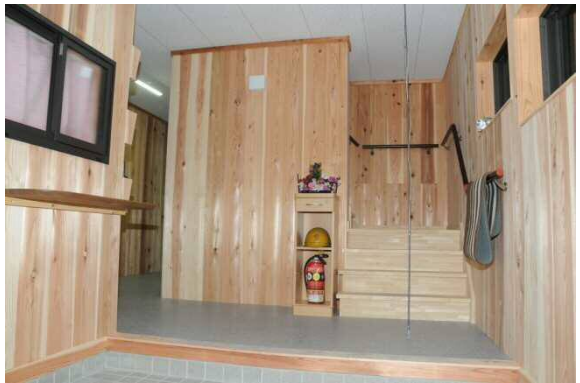
オ 吉田屋1階を再現して燃焼本実験（ホールにガソリンをまいて着火）を行った結果、時間経過や燃焼状況が火災発生時と一致したこと。

写真6 ホール（出火箇所）

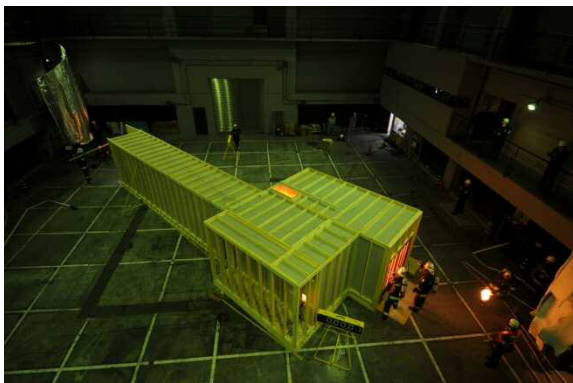
写真7 実験実施状況

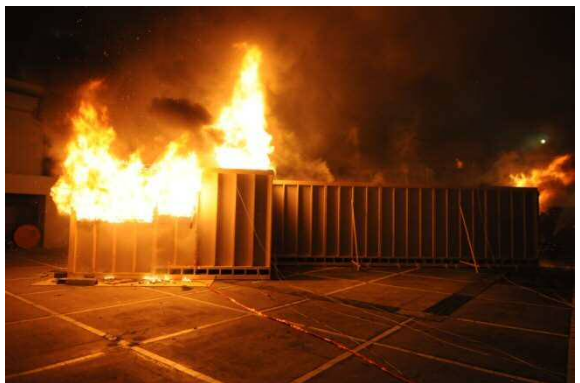
写真8 実験実施状況

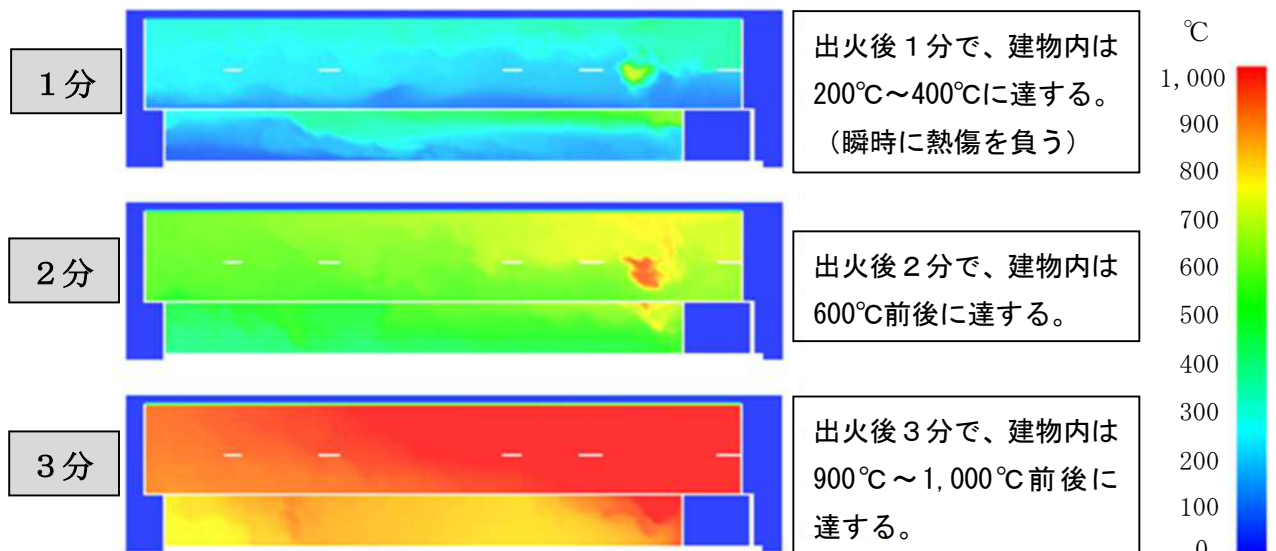
図 4

ガス温度分布(廊下中央断面)

出火後1分で「温度」、「煙の濃度」ともに避難限界に達する。

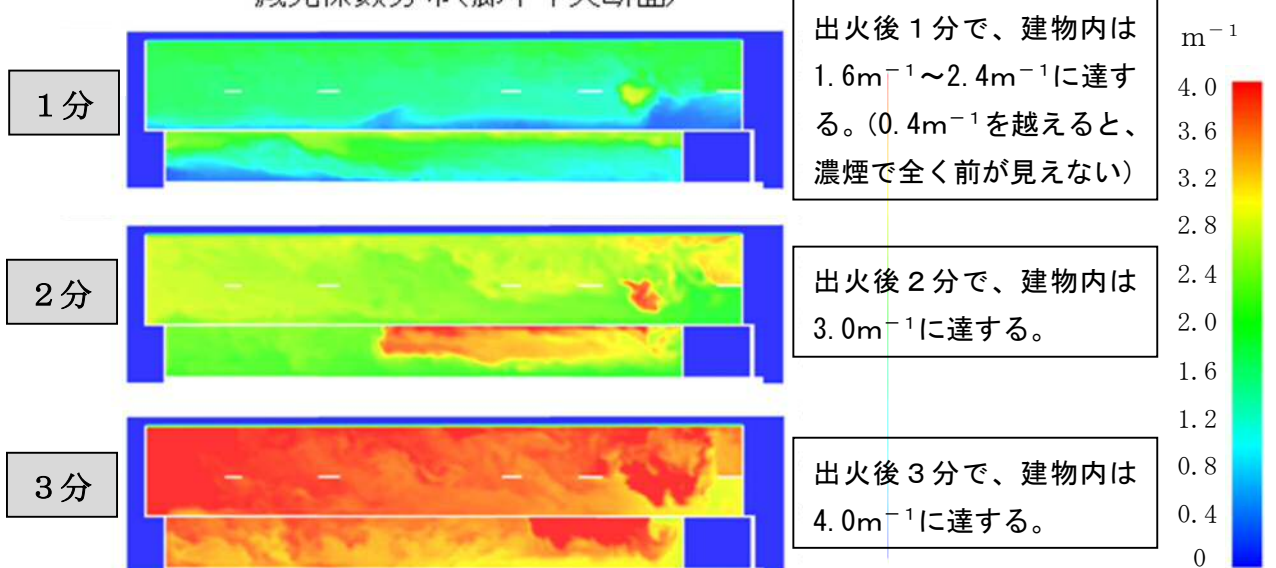
図 5

減光係数分布(廊下中央断面)
