東京都東村山市 昭青会松寿園

1. 火災の特色

この火災は、65歳以上の寝たきり老人等76名を収容していた特別養護老人ホームのリネン室付近から出火したものである。火災は自動火災報知設備の作動により比較的早期に発見されたが、初期消火に失敗し、火煙が急速に拡大したため、17名が逃げ遅れにより焼死、25名が負傷する惨事となった。

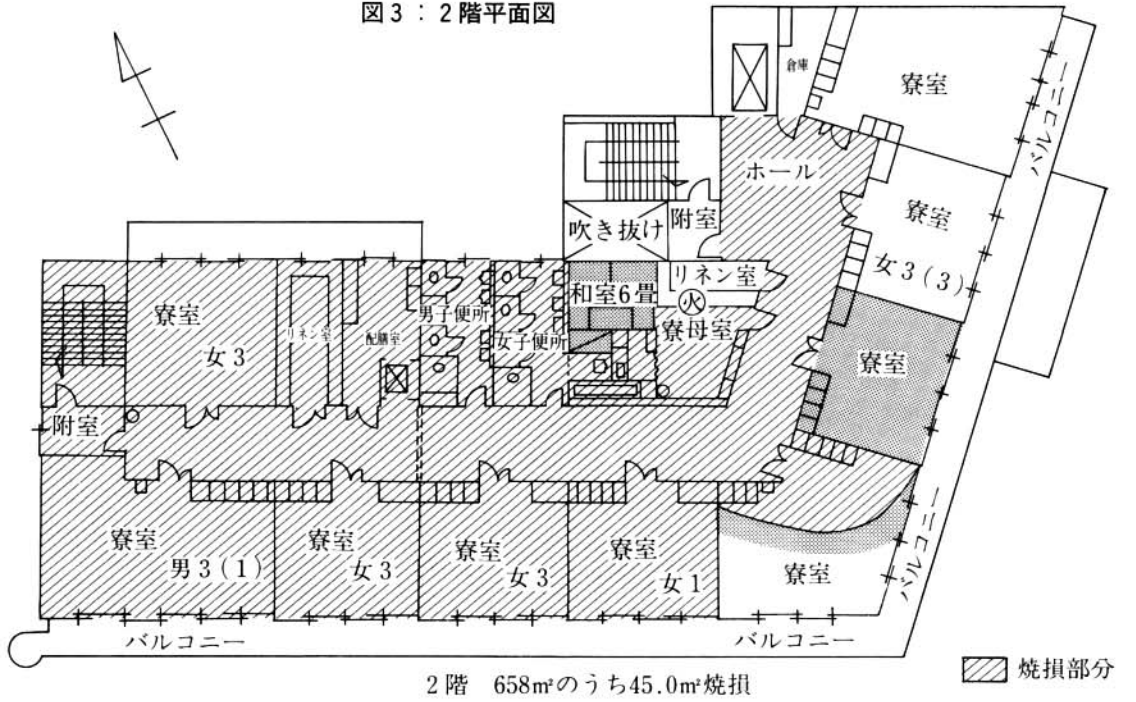
図3：2階平面図

出火場所は2階リネン室で、当時は夜間でもあり付近には人はいなかった。

初期消火が失敗したために火煙は急速に拡大した。2階在室者の大部分は寝たきりの歩行困難者(12名)ばかりで、救出されずベッドの上等で死亡した。他の5名は消防隊に救出されたが病院収容後に死亡した。

(注) 1 寮室における男(女)の数値は死者の数を示す。
 ()内の数値は病院搬送後死亡した者の数で内数である。

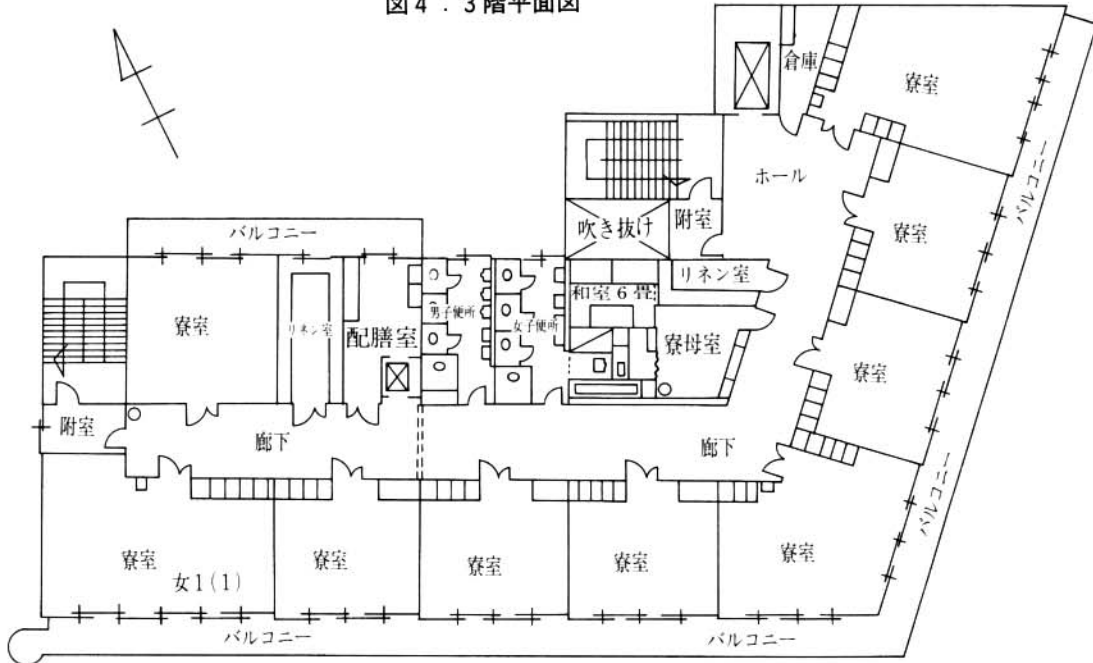
図4：3階平面図

(注) 1 寮室における男(女)の数値は死者の数を示す。
 2 ()内の数値は病院搬送後死亡した者の数で内数である。

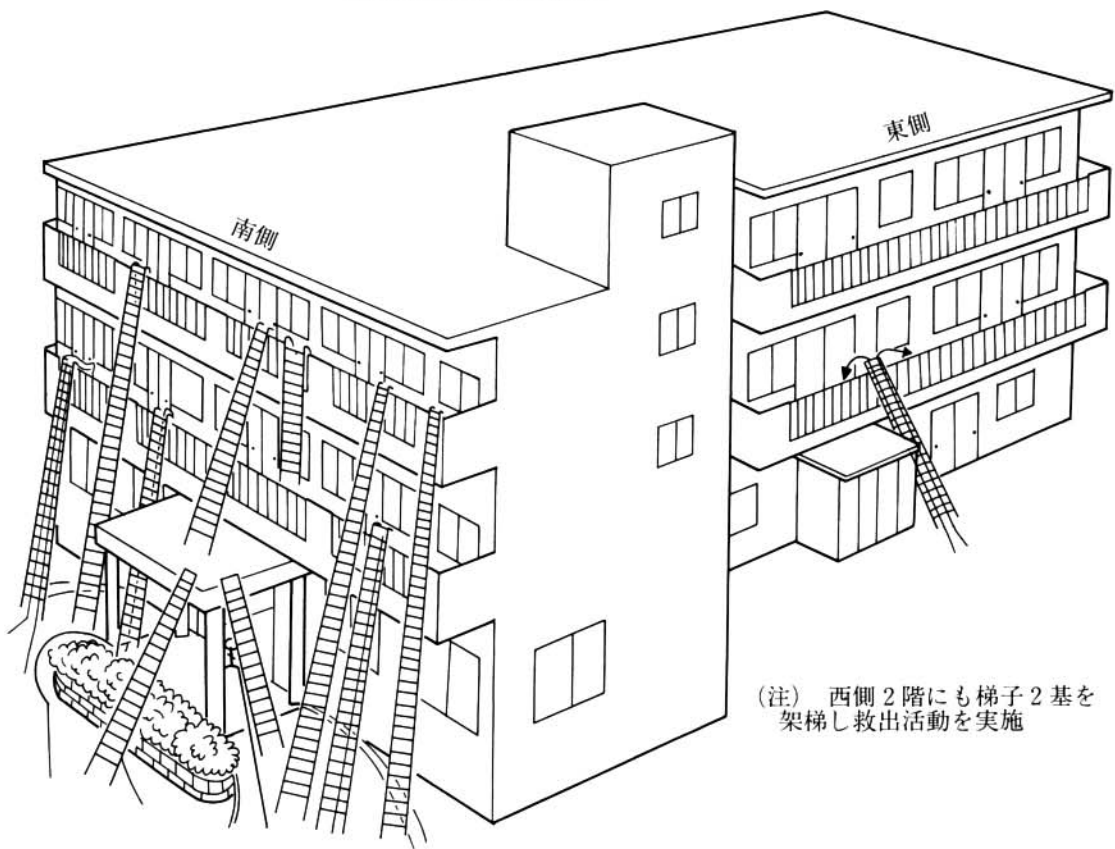
図5：アイソメ図
(はしご架梯図南東側上)

消防隊到着時2、3階の窓から煙が噴き出し、要救助者が助けを待っている状態であり、人命の救助に全力で当たった。要救助者や救助隊員を火煙から援護するため、放水をしながら建物内に入し救助活動を行った。室内に取り残された者やベランダに避難して助けを求めている者を、屋内階段や三連はしごを使用してつり降ろし、かかえ救出などで3階から35名、2階から23名を救出した。

(注) 西側2階にも梯子2基を架梯し救出活動を実施
