大和ハウス工業株式会社
代表取締役社長 芳井敬一
大阪市北区梅田3-3-5

戸建住宅・賃貸共同住宅における建築基準に関する不適合等について

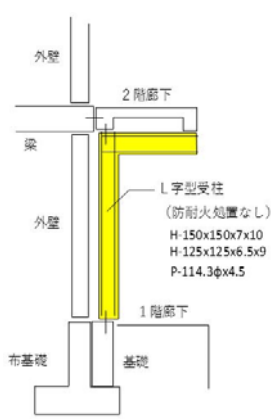
左記仕様との違い：防火処置なし

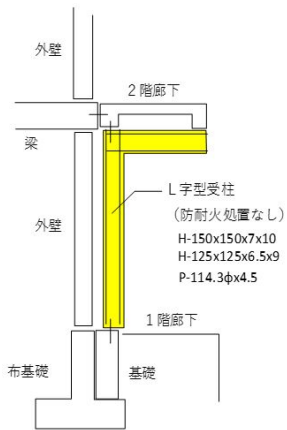
左記仕様との違い：L字柱かつ防火処置なし

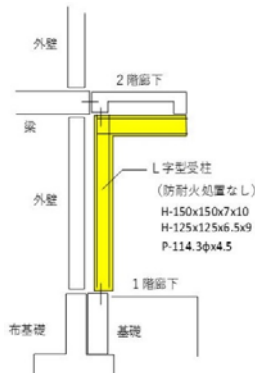
左記仕様との違い：L字柱

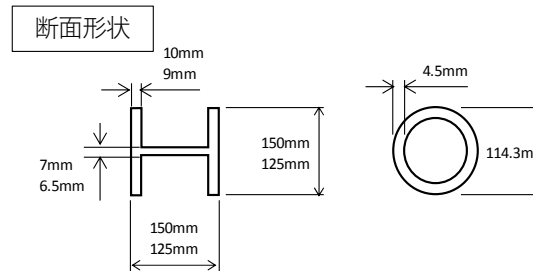
正	誤（下線部分が誤りです）
廊下受柱（□ - 75 mm×75 mm×3.2 mm）	<u>L字型受柱（H150 mm×150 mm×7 mm×10 mm）</u>
廊下受柱（□ - 60 mm×60 mm×3.2 mm）	<u>L字型受柱（H125 mm×125 mm×6.5 mm×9 mm）</u>
	<u>L字型受柱（φ114.3 mm×4.5 mm）</u>

不適合施工の柱の形状断面形状
