名 称 所 在	用 途 (令別表)	発 生 日 時 等	構 造 ・ 階 層 面 積	焼 損 程 度 (焼 損 面 積) 延 面 積	死 傷 者
大洋デパート 熊本県熊本市 下通1-3-10	百貨店 (4)	昭和48年11月29日	耐火 Ⅲ	全・Ⅲ・部・小	死者
		出火13時15分ころ 覚知13時23分 覚知別 報知電話 鎮火21時19分	建 2,170m ² 延 19,074m ²	12,581m ² (66%)	103名 傷者 121名 (15)

I 火災概要

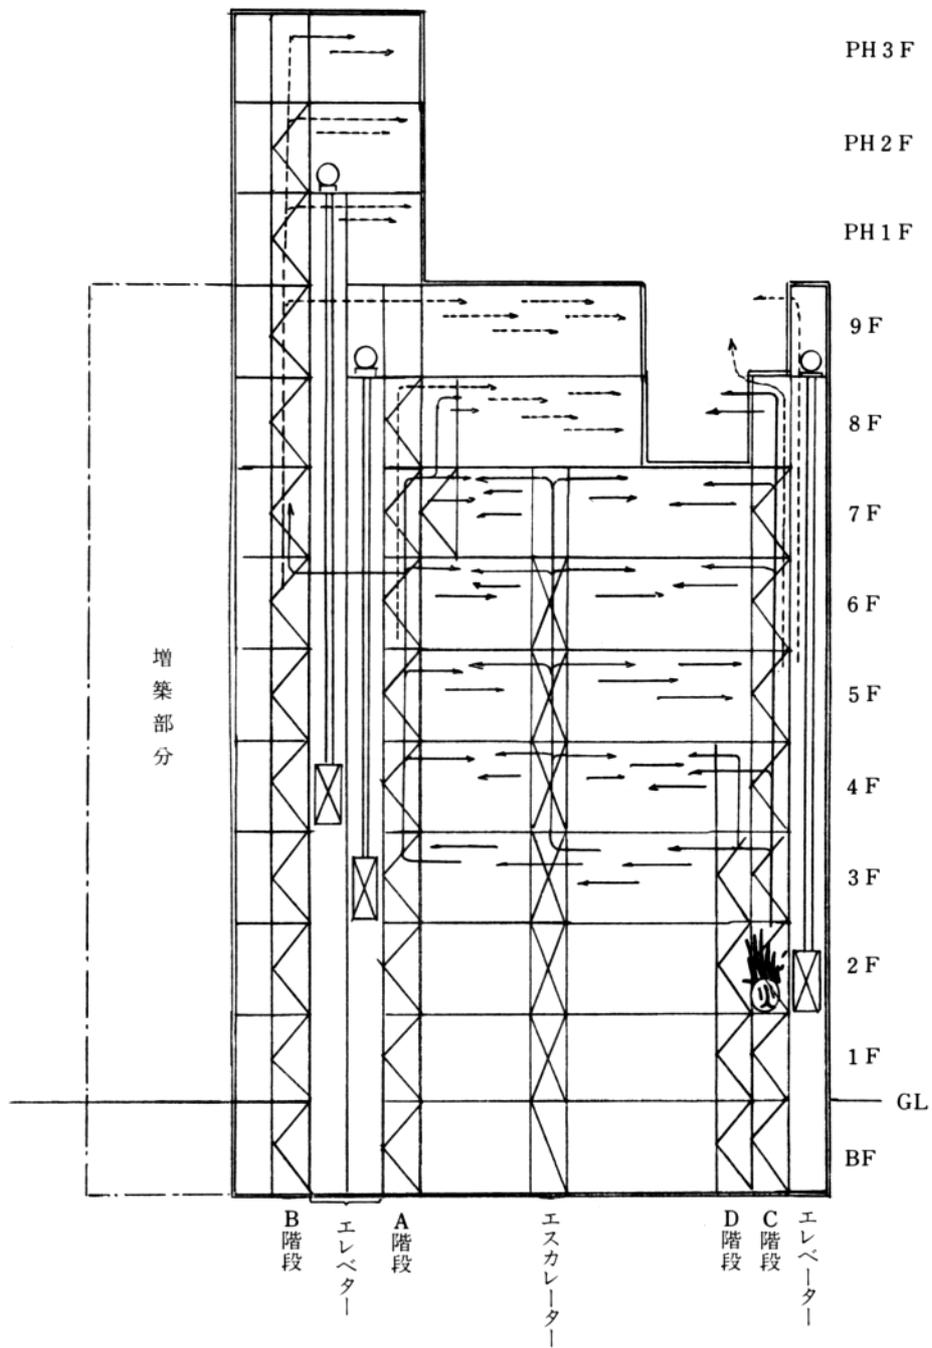
← 延焼経路 ← 煙の伝播経路
 ※ 死者の状況については、平面図を参照して下さい。

⑤ 火 災 の 延 焼 経 路 等	(出火部位)	(出火部の拡大)	(他室への延焼)	(上階への延焼)
	2階C階段 踊場部分	階段室内に集積 していた商品に 着火拡大した	3階C階段付近に集 積していた寝具類に 燃え移り延焼する	各階の階段、エスカレーターの防火戸、 防火シャッターが閉鎖されていない部分 を通じて最上階まで延焼拡大した
<p>2階C階段の踊場付近から燃えあがった火炎は、階段に集積してあった商品を伝って上昇し、3階売場の寝具類に燃え移り拡大、階段やエスカレーターの防火戸・防火シャッターの閉鎖されていなかった部分から上階へ急速に延焼拡大していった。</p> <p>C階段にあっては、6階がシャッター降下せず、7階はくぐり戸が開放されていたため、6・7階の売場へと延焼、D階段は3階が1部降下せず、4階は全く降下しなかったため3階売場から4階売場へと延焼。A階段は4階から7階までのシャッターが降下せず、売場中央部に位置するエスカレーターは5階のシャッターしか降下してなかったため延焼。これらを通じて3階以上の全階を焼失するに至った。なお、9階は7階厨房のシャッター前のパイプシャフト孔より直接延焼した。</p>				
<p>○ 延焼拡大した主な理由</p> <ul style="list-style-type: none"> ○ 階段室内及び防火シャッターの両側に大量の可燃性商品が展示、販売されていたため急速に延焼拡大した。 ○ 階段やエスカレーターを区画する防火戸や防火シャッターのほとんどが閉鎖されなかったためここより店内へと延焼した。 ○ 煙の伝播経路 <p>C階段からの出火に伴い発生した濃煙は、階段室を急上昇し7階から順次下階へと進入充満していった。一方3階への延焼拡大により、他の階段・エスカレーター及び工事中のダクトを伝って上層階へとほとんど同時に進入していった。</p>				
II 火災建物概要				
① 建築	着工・竣工又は主たる改築等（増築）昭和31年2月 （竣工）昭和26年7月 日 （工事中）昭和48年11月から			
管 理 状 況	② 縦 穴 の 状 況		③ 防 火 管 理 状 況

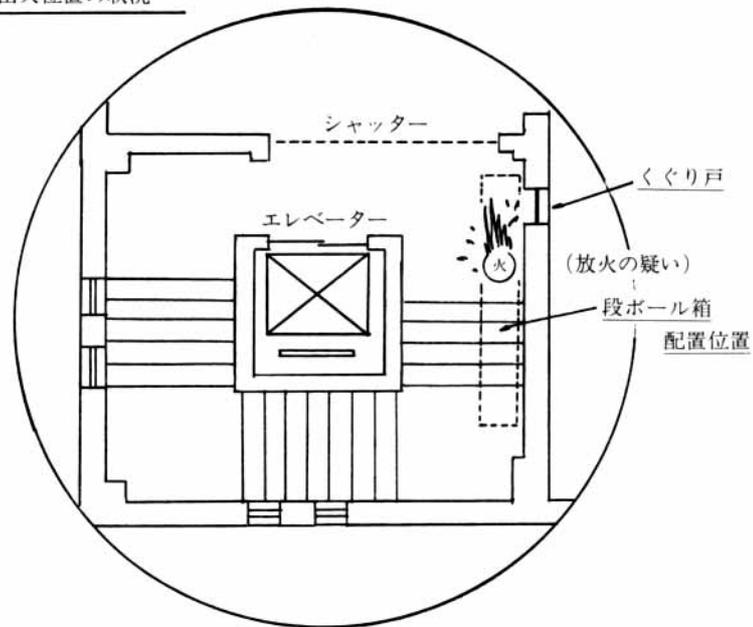
出火位置の状況

③ 出火場所	(階、室、部位、可燃物状況、居室・非居室、在・不在) 2階C階段踊場部分から出火 階段室内にはマット・衣類等の可燃性商品が多量に集積されていた。	④ 出火原因	不 明
--------	--	--------	-----

(理由又は状況) <ul style="list-style-type: none"> ○ 火災を知った工事作業員と1階出入口付近にいたタクシー整理員はC階段を駆けのぼり、2階踊場の壁添いにあったダンボール箱が燃えているのを確認し、消火しようとしたが、水槽付消火器は水圧がなく、粉末消火器は使用方法を知らなかったため消火できなかった。そのあとからバケツリレーの水がきたときは火勢が拡大してしまい失敗した。 ○ 3階では課長ほか数名が消火に当り、消火足場を作るため、積みあげてあった布団類を引きおろすなどしたが、消火器は薬剤が出ず、階段から熱気が吹き込んできて売場の布団類に着火し拡大したため消火できなかった。
④ 消 火 活 動 概 要	(消防上の支障・困難性等) <ul style="list-style-type: none"> ○ 建物周囲の高圧電線が梯子車及びスノーケル車の伸梯に大きな障害となった。 ○ 建物の窓は合板張りされ、さらに商品棚が取り付けられていたため、無窓階と同様な状態となっており、窓等からの救出活動に支障をきたした。

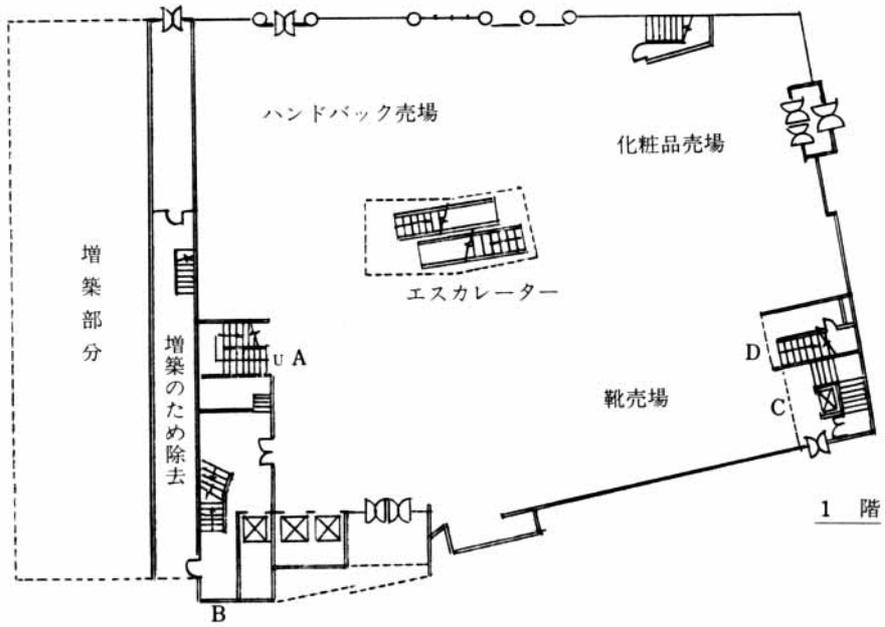
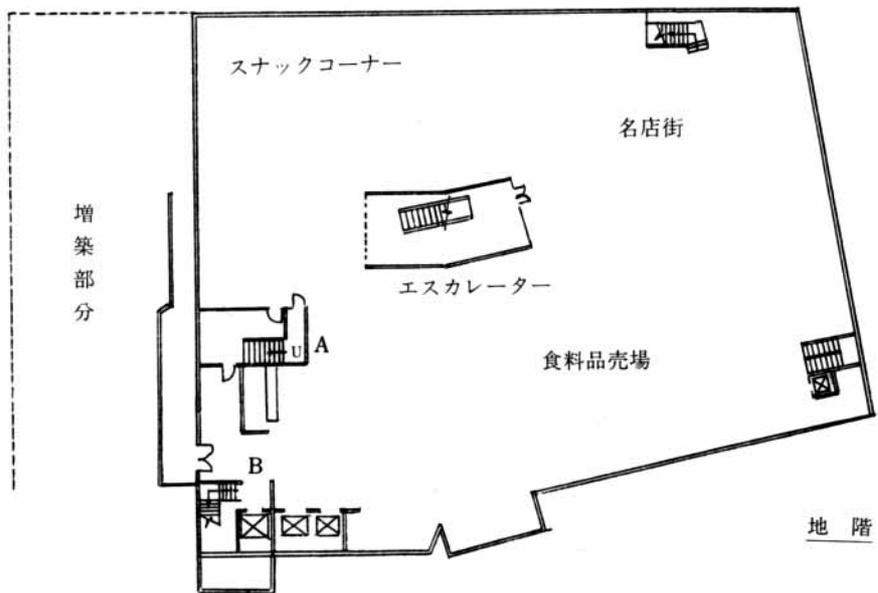
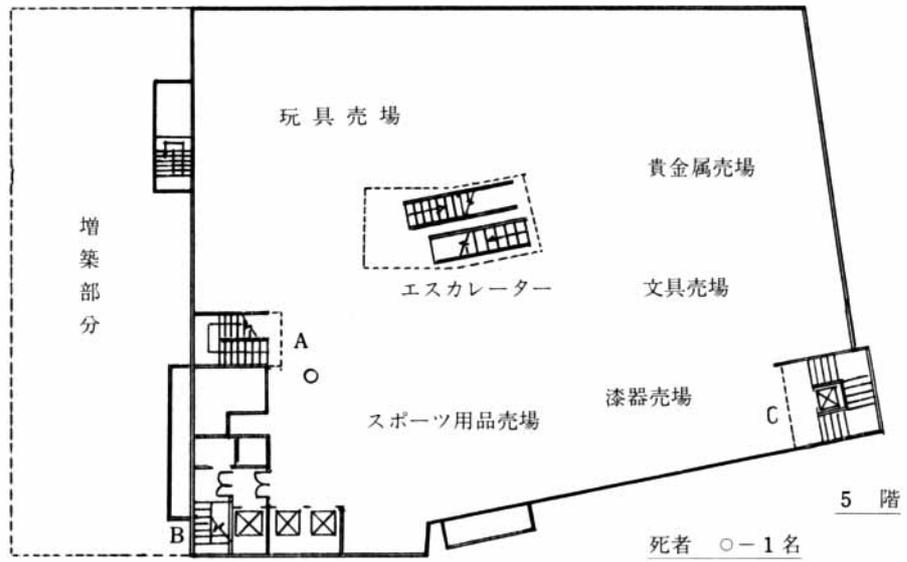
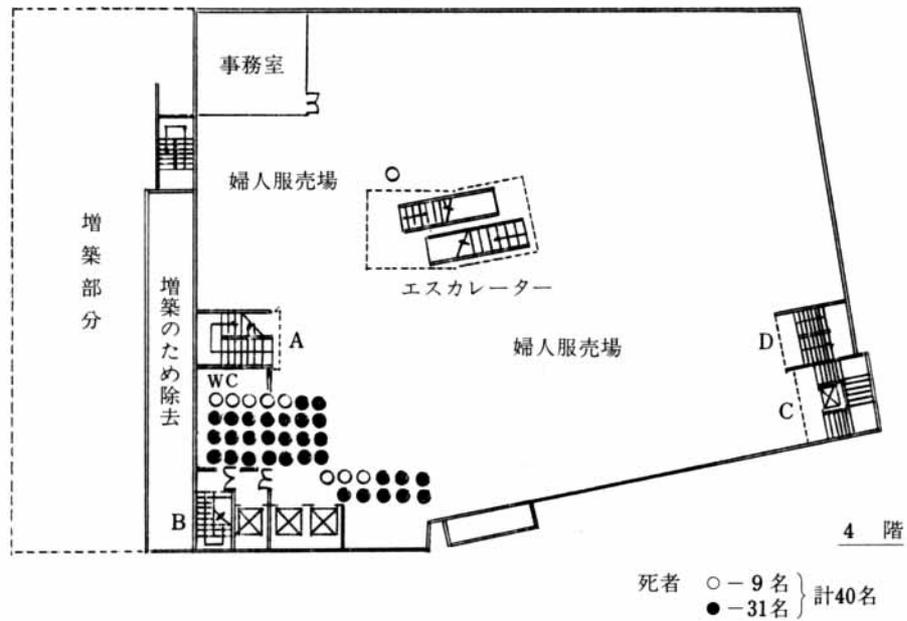
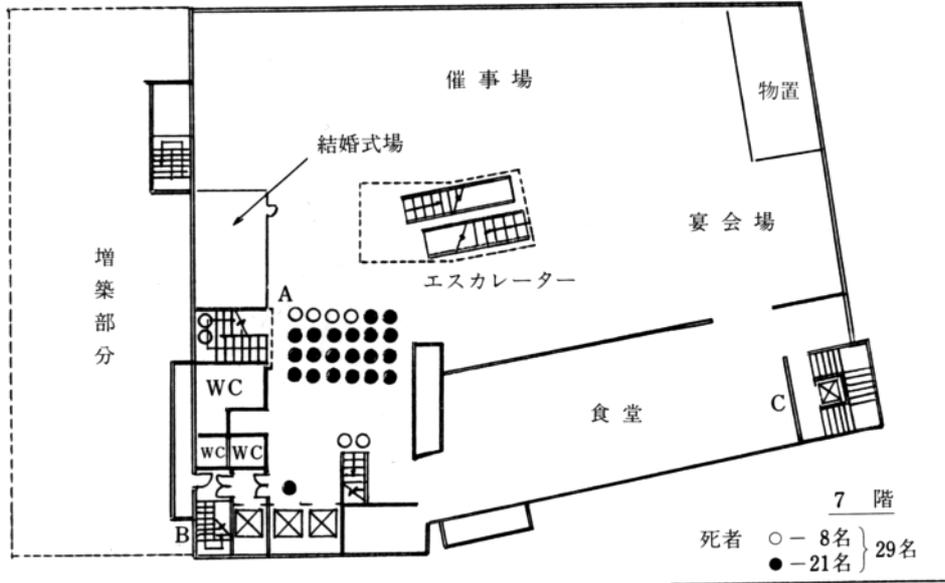
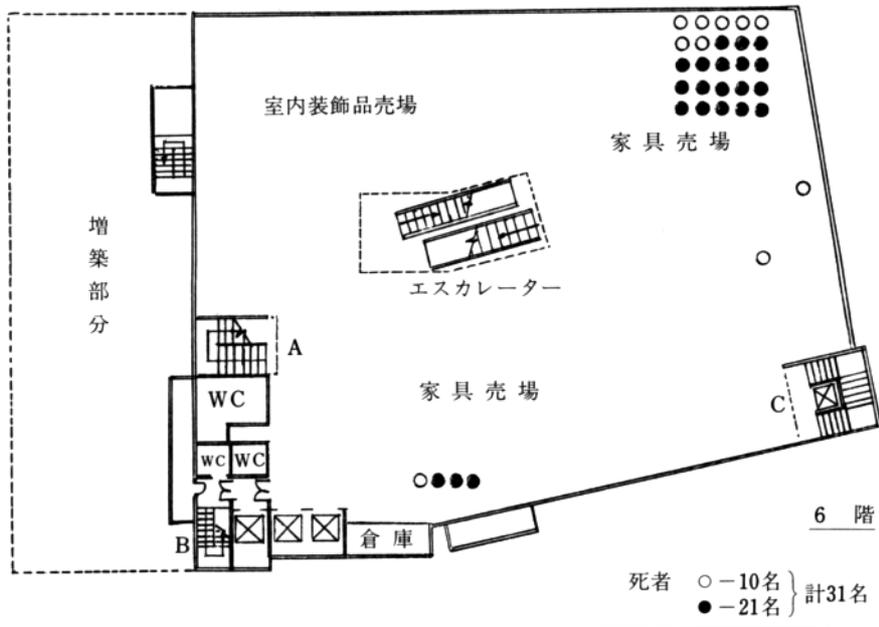
- ① エスカレータで2階に降り、A階段で1階へと、客、従業員約10名が避難
- ② 従業員の誘導でA階段により、客、従業員56名が避難
- ③ 電話交換手3名、消火作業した従業員4名は、B階段より避難

- ① 従業員23名がB階段より避難
- ② B階段の増築現場に通ずる北側の扉、便所の窓を工事作業員たちによって破られ、15名余ほど救出
- ③ 北東側の扉(ベニヤ張り)を電工作業員により破られ、数名以上救出

- ① B階段の北側扉より従業員たち約22名が増築現場へ避難
- ② B階段の踊場からはいる従業員専用便所の窓を消防団員が打破り、従業員を数名救出
- ③ 別館に通ずる渡り廊下へと、従業員、客数名が避難
- ④ 売場の東南側窓から従業員2名がアーケードに飛び降り、1名がアーケード上から投げ上げられた水道用ビニールホースを伝わり避難

- ① 従業員2名がB階段を5階まで降り、北側の扉より増築現場へ
- ② 北側のベニヤを打ち破ってエスカレータの工事人4名が増築工事現場へ。女子従業員1名がつついて避難
- ③ 売場南東隅の窓からロープを利用して1名がアーケード上に救出。またロープによりスノーケル車で4名が救出された

- ① 7階から8階屋上に通ずる階段から、従業員の誘導により従業員60名、客70名ほどが屋上に避難
- ② 工事作業員の誘導により、客10名ほどがA階段により避難
- ③ 工事作業員によりB階段の扉を破壊、1名救出

- ① 梯子車の伸梯により67名が救出
- ② 南側工事用足場を利用して25名が脱出
- ③ スローダウンでアーケード上に6名、地上に2名が脱出、救助された

階	客	従業員	工事人	性別		死亡場所	経路・行動推定
				男	女		
8	計	1		1		K階段7F～屋上階中途	6Fから残留者見とどけ後逃げおくれか。
7 (29人)		1	1	2		K階段7F～8F中途	”
	13			4	9	A階段前集団 } 計24人	7Fからか、下階からか不明なるも逃げ遅れ。
	11				11		
	1	1		2		A階段踊場	7Fの逃げ遅れ及び4Fからの避難中、K階段を見つけられず。
	1			1	B階段入口	6Fよりの避難中(逃げ遅れ)。	
	計	14	14	1	8	21	北海道展よりの逃げ遅れ。
6 (31人)		4			4	東南隅に集団死亡 } 計25人	A・C・E階段の煙、熱に追い込められて倒れる。
	21			7	14		
	2			1	1	西中央外壁よりに } 計4人	A・C階段間で追いつめられ倒れる。
		2			2		
1			1		南外壁に近く } 計2人	東南隅と同じ。	
		1	1				
	計	24	6	1	10	21	
5	計		1	1		A階段前	3Fからの逃げ遅れか。
4 (40人)		21		3	18	B階段内 } 計29人	主に4FよりB階段へ逃げ込み倒れる。
	8			2	6		
	1				1	B階段前 } 計9人	B階段前で倒れる。
8			2	6			
	1	1		2		中央、北東	増築側へ追いつめられたか。
	計	10	30		9	31	
3	計	1		1		B階段前	3F逃げ遅れ(東南隅より)。
合計 (103人)		48	52	3	30	73
