## 2019 年 7 月 18 日に京都アニメーション第 1 スタジオで発生した放火火災の分析 Analysis of the Arson Fire in the 1st Studio of Kyoto Animation on 18 July, 2019

西野智研（京都大学防災研究所 准教授）

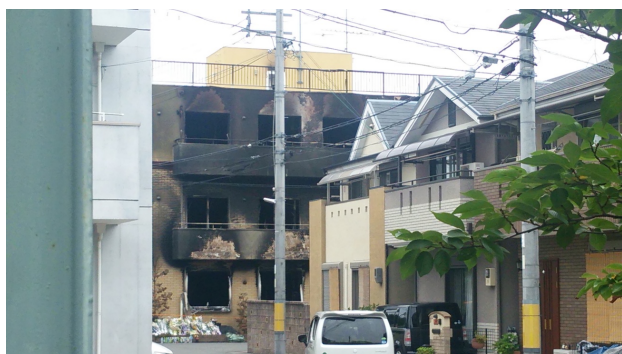
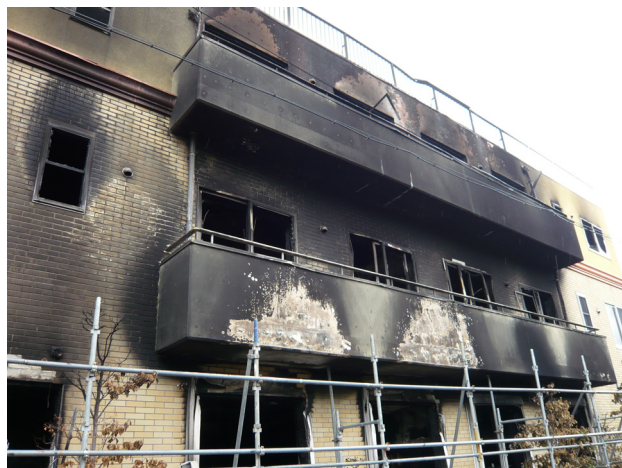
(B) 東側 (7月22日筆者撮影)  
図4 火災建物の外壁の焼損状況

図4に、火災建物の外壁の焼損状況を示す。これらの写真は筆者が2019年7月20日と22日に撮影したもので、撮影地点を図1にA~Eで示してある。

東側の外壁の窓ガラスはほとんど全て脱落しており、火災時の加熱によって破損したものと考えられる。ただし、2階の開口部にはサッシが残っていることから、火災時の2階の温度は1階や3階に比べると低かったと考えられる。

1階の開口部の上にあるバルコニーを見ると、開口部の真上にコンクリートが灰白色に変色した部分が2箇所ある。これはコンクリートが高温の火炎に曝されたことによって生じたものと考えられ、放火現場に近い部屋の開口からは火炎が外部に噴出していたと考えられる。元々建物の東側に

は従業員の作業スペースなどがあり可燃物が多かったことやガソリンがまかれた放火現場に近かったことで、その部屋は特に激しく燃焼していたと考えられる。なお、変色部分はバルコニーの腰壁高さまで達しており、火炎は少なくともその辺りまで伸びていたと考えられるが、2階の部屋との間にはバルコニーの分だけ距離があるため、開口噴出火炎が1階から2階への火災拡大の直接的な要因となった可能性は低いと考えられる。螺旋階段や内階段を通して2階に高温の気体の流れ込み、それによって可燃物が温められ着火した可能性が高い。

2階の開口部の上にあるバルコニーを見ると、表面にすす等が付着し黒くなっている。これは2階の開口からは火炎が噴出しておらず、それよりも温度の低い熱気流が噴出していた可能性を示している。1階から3階への火災の拡大についても同様に、螺旋階段や内階段を通して3階に流入した高温気体が直接的な要因となって生じたものと考えられる。なお、3階の開口部の上にあるスパンドレルを見ると、コンクリートがピンク色に変

色していることから、3階の開口からは火炎が噴出していた可能性がある。

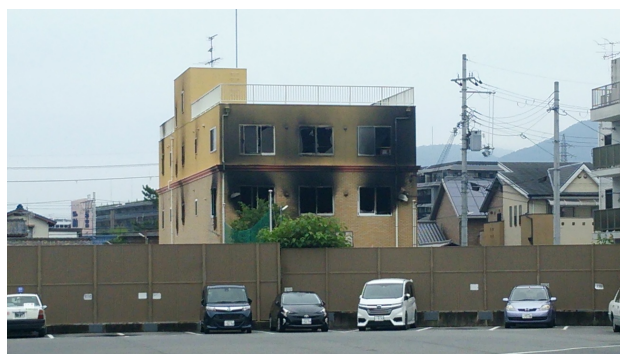
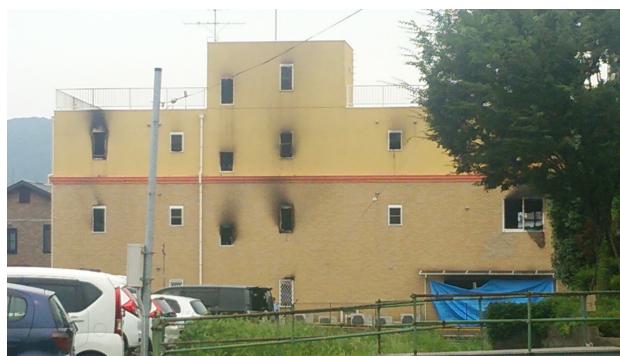
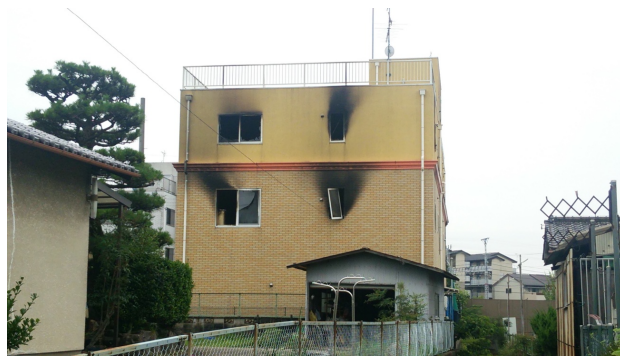
図4 続き

南側・西側・北側の外壁開口部でも窓ガラスが脱落しているが、脱落せずに残っているものやサッシだけが残っているものもある。周りにすす等が付着し黒くなっている開口部が多く、灰白色やピンク色といった変色は生じていないことから、東側とは異なり熱気流だけが開口から噴出していたと考えられる。西側の外壁にある中央2列の開口部は内階段の踊り場に設けられていたものと考えられ、その周りにすす等が付着していることから、内階段が煙で汚染されていたことが分かる。
