大阪市浪速区個室ビデオ店火災の概要

大阪市浪速区個室ビデオ店火災に対する消防庁の対応

予防行政のあり方について(中間報告)

大阪市浪速区個室ビデオ店火災を踏まえた防火安全対策(ポイント)

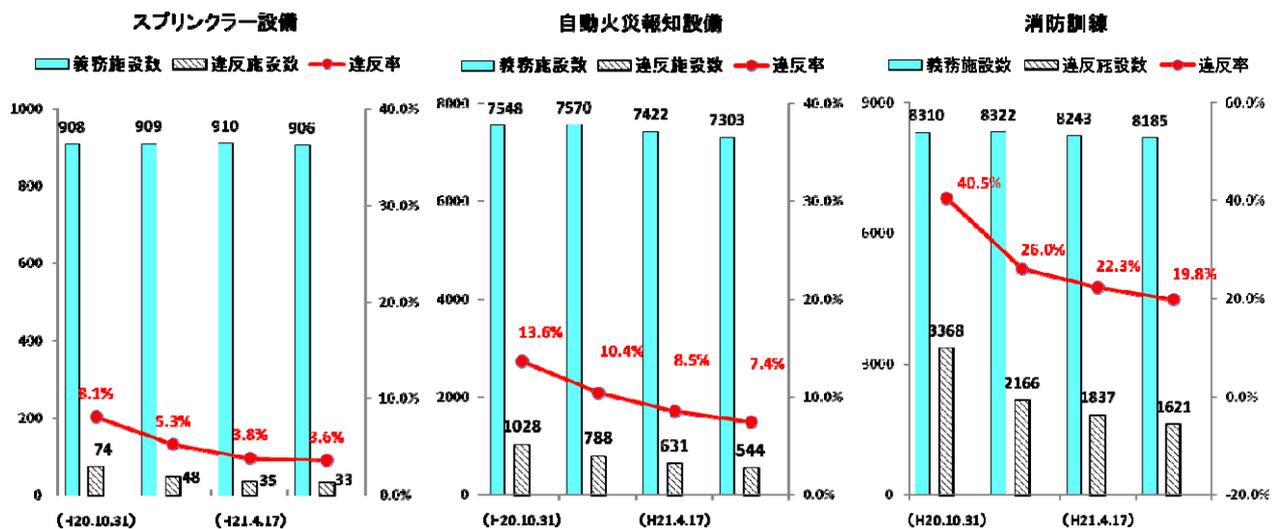
個室ビデオ店等に関する主な消防法令違反の状況(全数)

全国の個室ビデオ店等に係る緊急調査・フォローアップの結果

- 消防訓練をはじめ防火管理面に係る違反を中心として、違反率が高い状況。
- 第3回のフォローアップの結果、違反は低減しているが、引き続き違反是正の推進が必要。
