火　災　事　例

目　　次

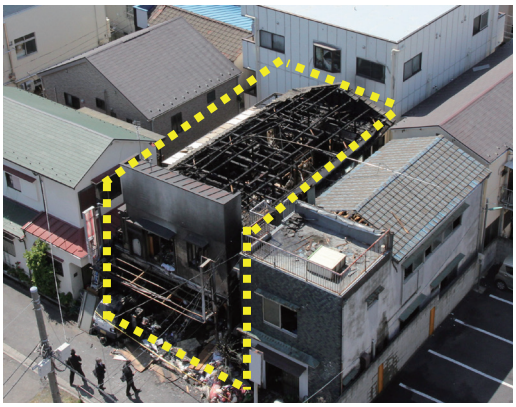
出火箇所であるピロティには、建築資材やダンボールなどの可燃物だけでなく、油性塗料缶やスプレー缶が多量に置かれていました。このことが、火災が大きく延焼した要因の１つと考えられます。

写真 2-1-3　ピロティ部分の状況

放火を防ぐためには、建物の周囲を整理整頓し、放火されない環境づくりが必要です。さらに町会・自治会・消防署などが互いに連携して住民に注意喚起することも必要です。

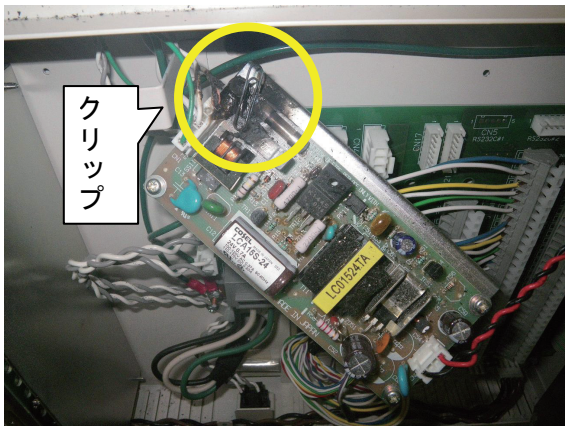
出火原因は、看護師が使用していた金属製事務用クリップが、ナースコール制御基板内部に落ち、基板に取り付けてあるヒューズとコイルに金属製事務用クリップが接触したため、短絡し出火したものです。

写真 2-6-2　金属製事務用クリップの状況

看護師は、使い勝手がいいという理由で、制御盤の上に物を置いていたようです。制御盤のような精密機械に金属製事務用クリップや画鋲などの金属製の小さな部品が入り込まないように、周囲の整理整頓や制御盤の上に物を置けないように対策を講じる必要があります。

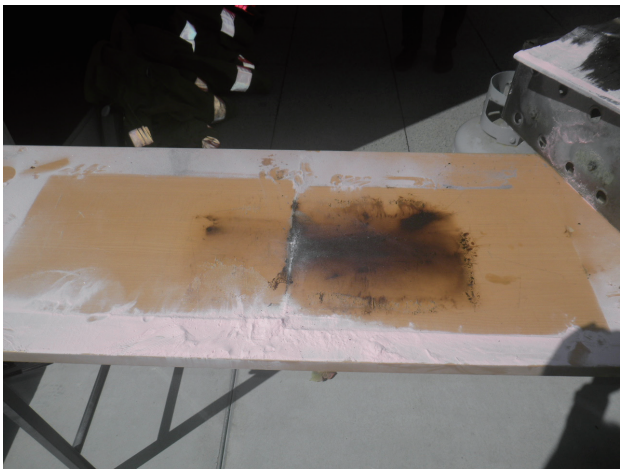
出火原因は、学生数人がガス鉄板焼器を設定していたところ、誤ってこんろ部を上下逆向きに取り付けたため、炎口が下向きとなり、こんろの炎がガス鉄板焼器の下に敷いていた木製遮熱板に着火し出火したものです。

写真 2-7-2　焼損した木製遮熱板の状況

学園祭などのイベント行事では、一般人が業務用のガス設備機器を使用するため、設定や取扱いに不慣れなことによる火災発生が懸念されます。ガス設備機器を使用するときは、設定方法や取扱注意事項等について複数人で確認するなど、火災を起こさない対策が必要です。

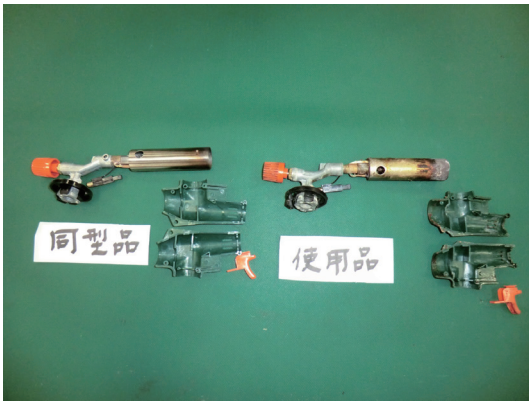
今回の火災では、トーチバーナ本体のねじ止めがされていない箇所が見受けられ、火口パイプが変形しているなど、落下した形跡がみられました。

写真 3-3-5　同型品との比較の状況

「毎日使用しているから大丈夫」と過信せず、普段からの外観点検、ガス漏れ点検等を行い、特に本体をガスボンベに装着する時や点火時には、ガスが漏れていないかを確認するようにしましょう。

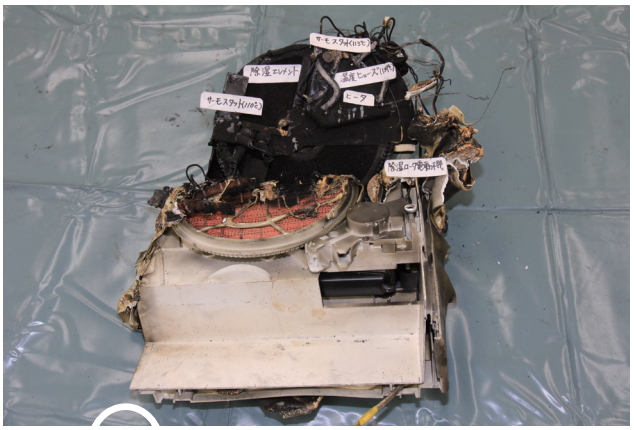
出火原因は、居住者（50歳代男性）が長年の喫煙により、居室内に置いている除加湿空気清浄機の除湿エレメントの表面にヤニ等の有機物が付着し、除湿用ヒータの熱により除湿エレメントの有機物付着箇所周囲が過熱され、加湿エレメントと重なる場所で輻射熱により加湿エレメントが発火したものです。

この火災で焼損した除加湿空気清浄機は、ダイキン工業株式会社が製造した型式ＭＣＺ６５Ｋ－Ｗで、湿気を吸着する除湿エレメントの表面に異物が付着すると、除湿用ヒータの熱により除湿エレメントが過熱し出火する旨の社告が平成 24 年２月３日に発表されています。

写真 3-5-2　除加湿空気清浄機の焼損状況

新聞やホームページ、購入者が特定できる場合はダイレクトメールなどでリコール内容を周知していますので、このような火災を未然に防ぐためにも、使用している家電製品等が社告品に該当しているのか、日頃からチェックすることが必要です。

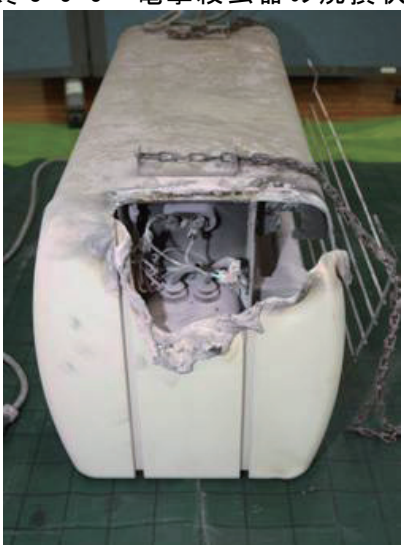
出火原因は、電撃殺虫器内部の高圧トランス二次側リード線が支柱に接触していたところに、端子とリード線の表面に埃が蓄積し、埃や湿気を介して端子と支柱間で、回路が形成されたため発熱し、リード線の被覆に着火して出火したものです。

この火災で焼損した電撃殺虫器は、三興電気株式会社が製造し、日立照明株式会社（現：日立アプライアンス株式会社）が販売した型式ＷＶＳ２２５１で、高圧トランスとの配線の取廻不良により出火する旨の社告が平成 19 年９月 18 日に発表されています。

写真 3-5-5　電撃殺虫器の焼損状況

使用している機器が社告該当製品の場合は、直ちに使用を中止し、販売店もしくは製造会社に連絡して改修等を依頼する必要があります。

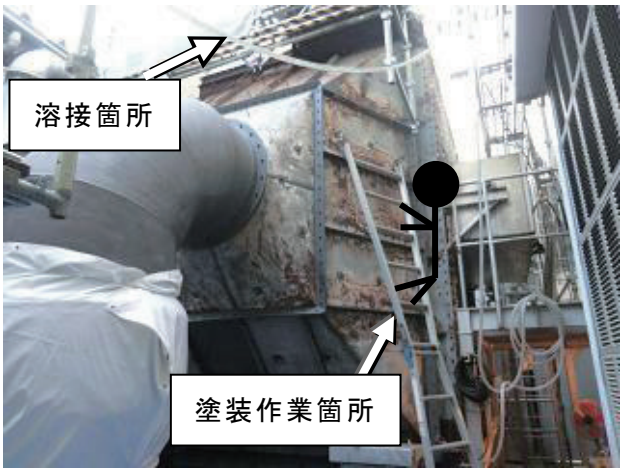
この火災は、溶接作業と塗装作業を同時に、近い位置で行っていたために発生した火災です。溶接火花は予想以上の範囲に飛散したり、僅かな隙間に入り込んで出火する危険があることから、工事責任者はその日の作業工程をしっかり確認するとともに、溶接作業を行う場合、防炎シートによる養生や作業場周囲の可燃物の除去、消火器等の消火準備をするなど、安全管理の徹底について細心の注意を払うことが重要です。

写真 5-2-1　現場の状況

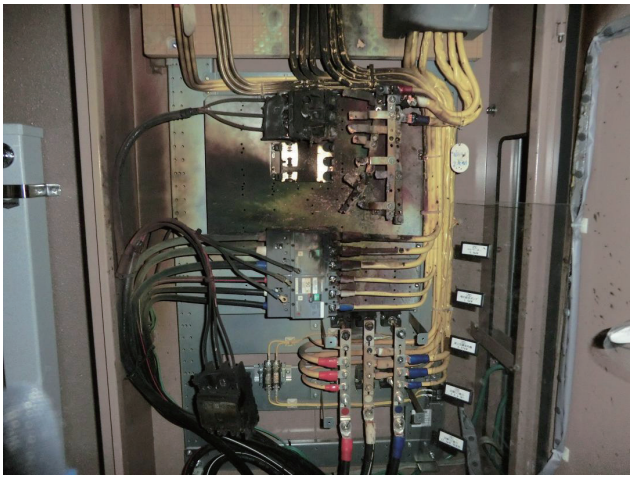
出火原因は、工事作業員が分電盤内の配線用遮断器を漏電遮断器に交換する作業を行う際に電気の供給を遮断しなかったため、配線用遮断器をドライバーでネジを外す際に、通電している電源側動力線にドライバーが触れ、短絡して出火したものです。

写真 5-2-4　焼損箇所

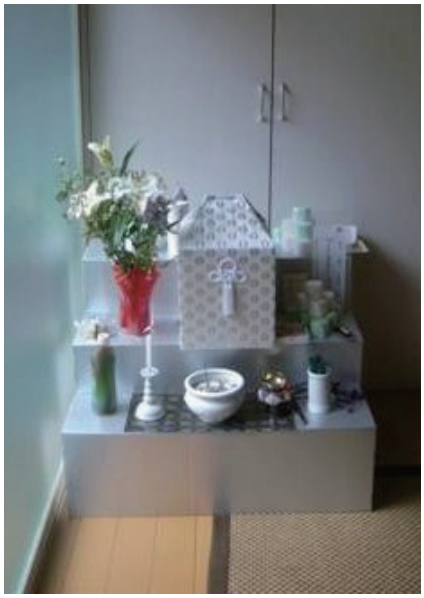
写真 5-3-1　祭壇の状況

たとえ短い時間であっても裸火がある場所で子供を１人にするのはやめましょう。子供は火の恐ろしさや危険性を認識していません。家庭や学校で、子供に火の適正な取扱方法について教えるとともに、その危険性についても十分に認識させることが重要です。

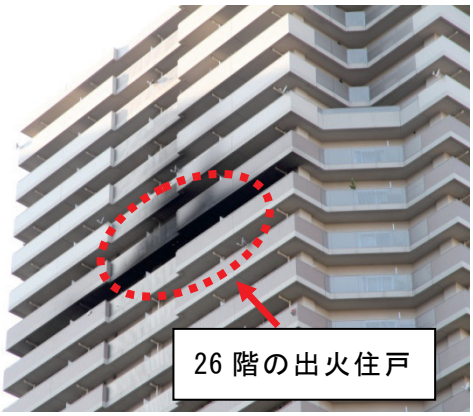
写真 6-1-8　出火建物の焼損状況

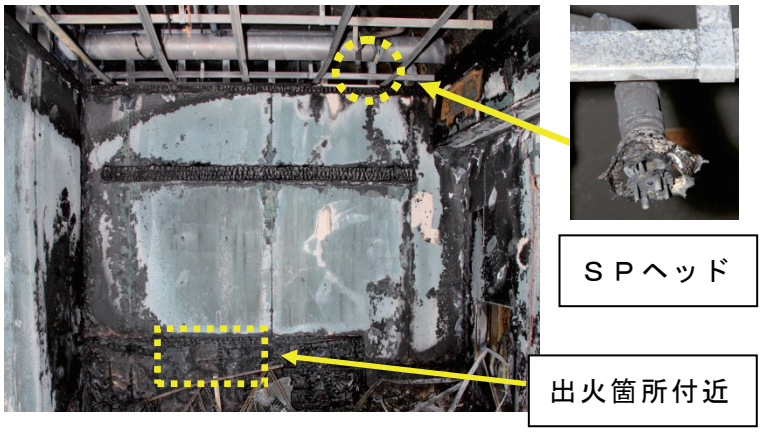
写真 6-1-9　出火室の焼損状況

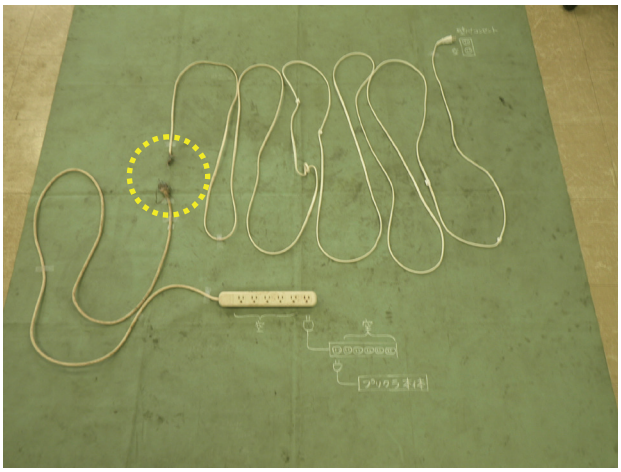
写真 6-3-1　出火時の配線状況

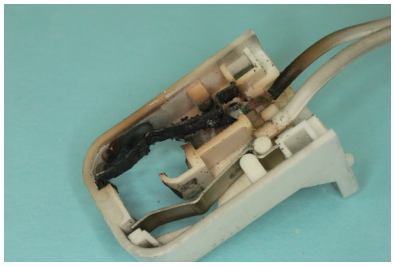
写真 6-3-5　ソケット内部の焼損状況

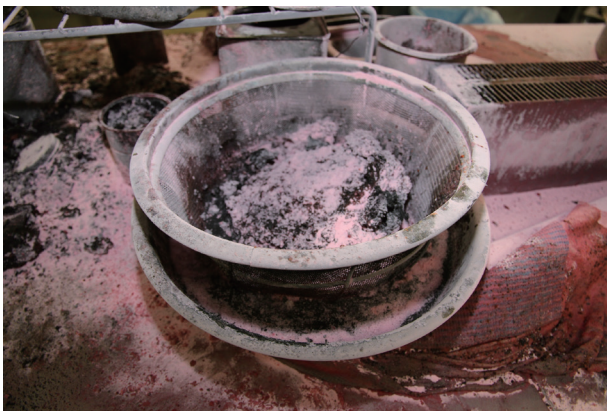
写真 6-6-4　揚げかすの焼損状況

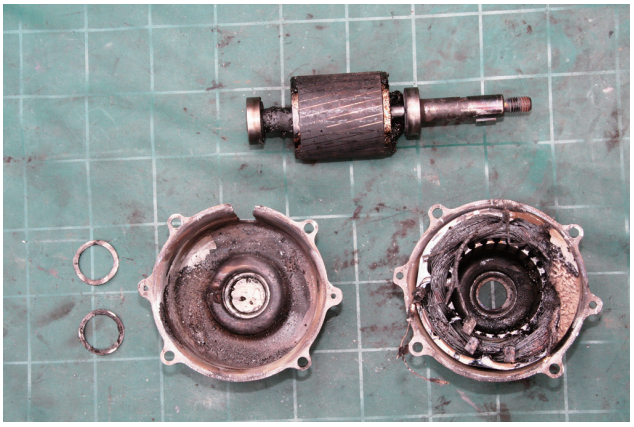
出火原因は、排気ダクトに設置されたファンモータのフロント側ベアリングが経年劣化によりロック状態となり、モータの回転が妨げられて電流量が大きくなったため、モータが過熱し配線被覆及びモータ周辺に堆積していた粉じん、樹脂製の防音材に着火し出火したものです。

写真 6-7-2　排気ファンモータの焼損状況

工場・作業場で使用する機械は、故障や不具合が生じた場合であっても生産ラインに影響がなければ、応急的な措置のみで稼働させ、大型連休時期にまとめてメンテナンスを実施する事業所も多いようです。使用頻度が高い機械は、日頃の修理やメンテナンスを実施し、最悪の事態を防ぐようにしましょう。

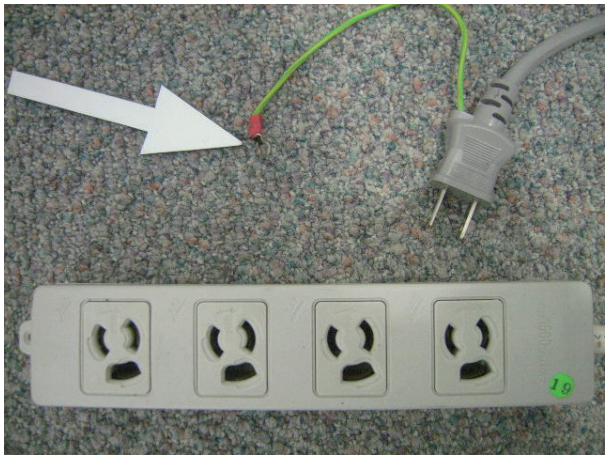
写真 6-9-3　テーブルタップとアース線の状況

事務室には多くの電気機器があります。デスクの裏側には延長コードやテーブルタップがあり、差込みプラグをコンセントに差し込む場合は、狭い場所に手を延ばして差し込まなければならないこともあります。その時に、アース線などの配線を挟み込んでしまう可能性があります。日頃からテーブルタップやコンセント周辺を整理する習慣づけが必要です。

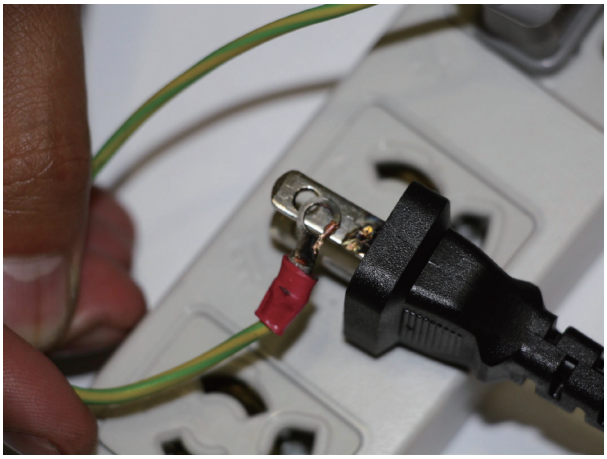
写真 6-9-4　アース線挟み込みの状況（再現）

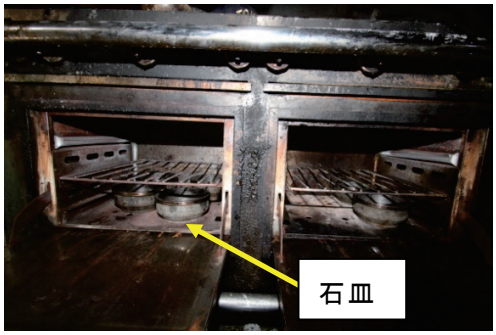
写真 6-10-3　レンジ内の状況

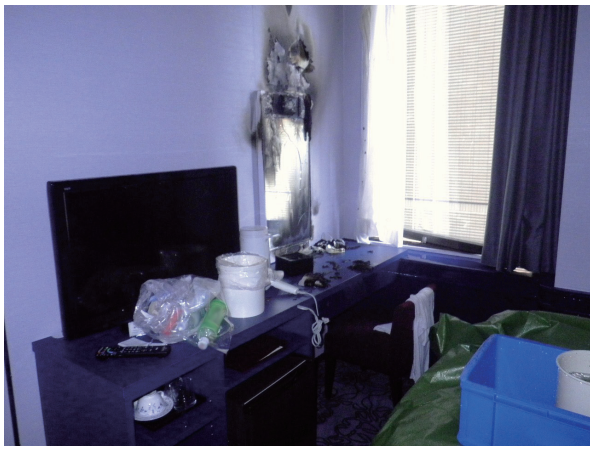
写真 6-10-4　出火した客室の状況

類似火災を防止するためには、照明にタオルをかけないよう注意表示をしたり、照明を白熱灯からＬＥＤに交換するなどの対策が有効といえます。

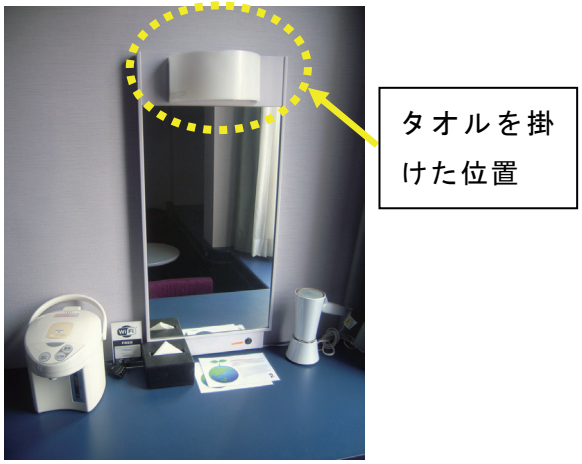
写真 6-10-5　焼損した照明付き鏡（同型品）

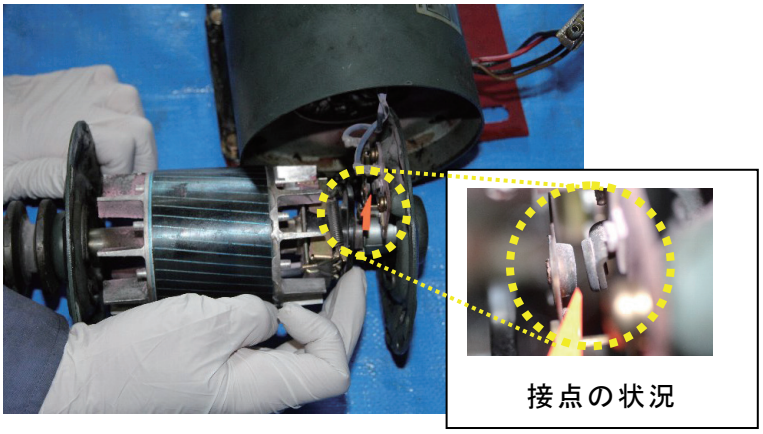
写真 6-12-2　モータ内部の状況

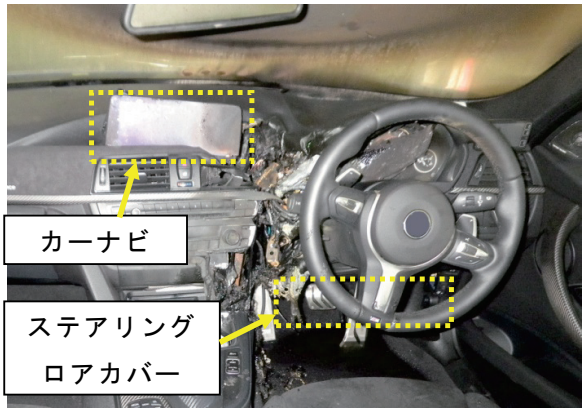
写真 6-13-1　車内の焼損状況

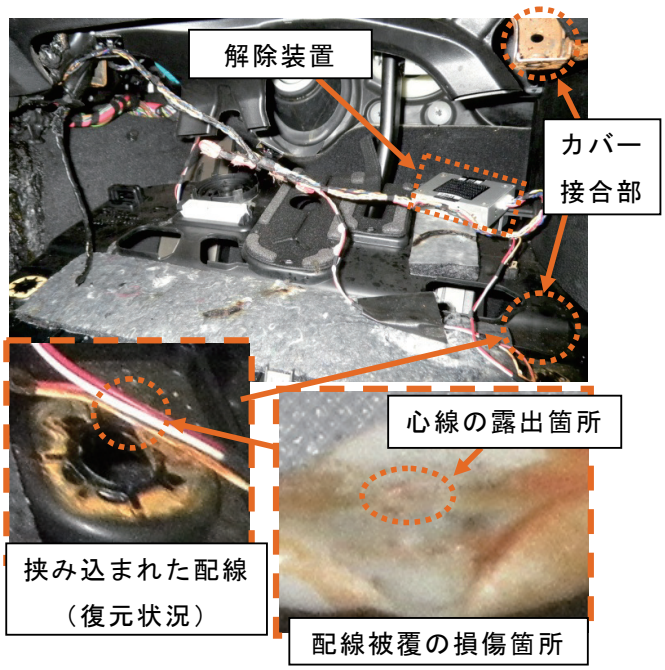
出火原因は、車両の所有者が、走行中にカーナビゲーション・システム（以下、「カーナビ」という。）を操作できるようにする社外品の解除装置をカー用品店で取り付けてもらった際、配線の一部がステアリングロアカバーの接合部に挟み込まれた状態で設置されたため、配線被覆が損傷して短絡し出火したものです。

写真 6-13-2　ステアリングロアカバー内の状況

しかし、今回のように電気系統の改造をして配線被覆の損傷等が起きた場合、駐車中であっても火災が発生する危険性があります。車両改造の危険性を認識し、車両を正しく整備することが大切です。

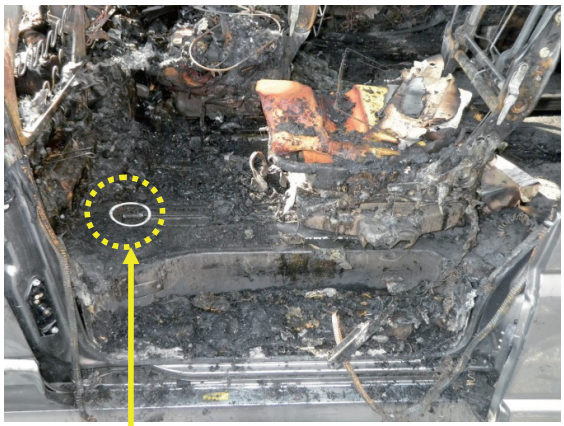
写真 6-13-4　荷台の焼損状況

レール上で発見されたライター焼損物
